## Požár od komína nebo paličských prací?

Obrátil se na nás zadavatel posudku, abychom jako znalci určili, zda požár jeho objektu vznikl od vadného komína nebo při pálení IPY na střeše. Na první pohled se může jednat o zcela jasný závěr. Hasiči však určili jako příčinu požáru špatnou konstrukci komínu, s čímž se ale majitel objektu neztotožnil a vyžádal si posouzení ještě od znalců. Uvádíme níže zkrácenou verzi.

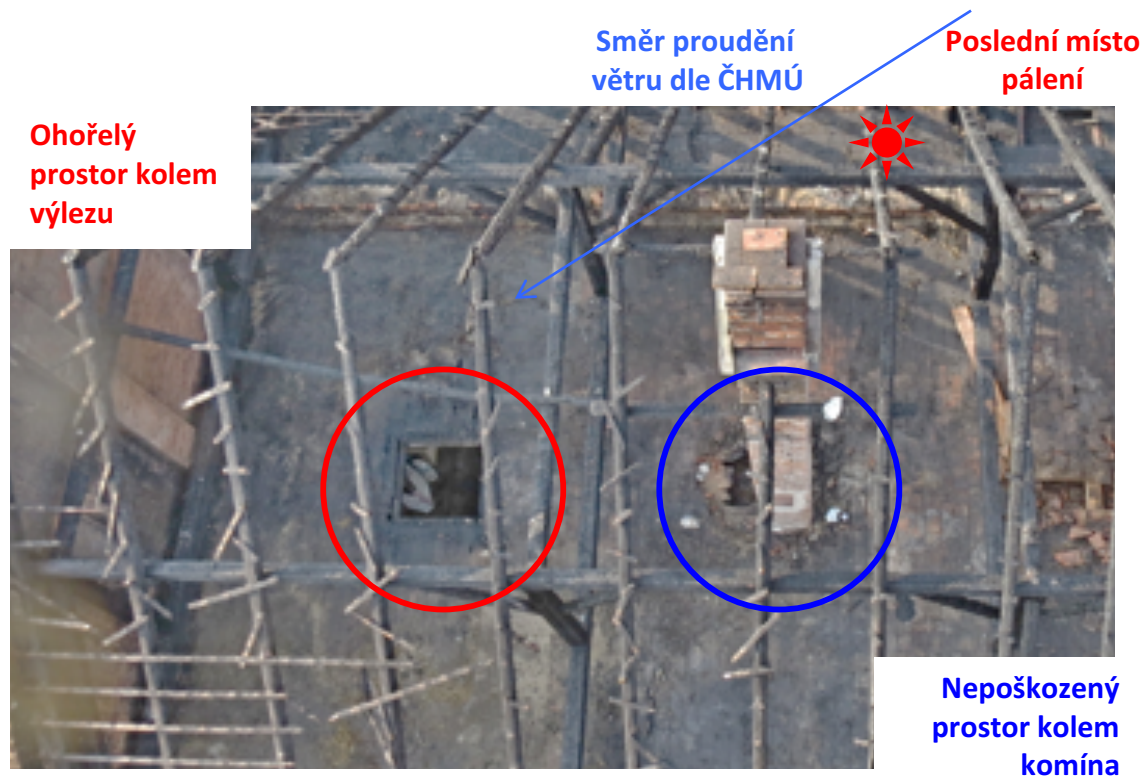
Pro variantu vzniku požáru A, kterou HZS nevyhodnotil, hovoří prokazatelně JZ směr větru, který proudil v době pálení ve směru ze dvora ke štítu střechy přes místo, kde naposledy byly prováděny paličské práce. Dále pak fotografie z požářiště, kde je prokazatelně neohořelý prostor kolem komína a také časová souslednost vzniku požáru a provádění paličských prací. Grafické znázornění průběhu požáru A je téměř totožné s klasickou modelovou křivkou požáru získanou statisticky.

Při variantě B, kterou jako jedinou HZS zkoumal, by iniciace v 6 hodin ráno měla za následek postupné zvyšování teploty slámy, která kolem komína dle výše uvedené fotografie nebyla v množství, které by bylo schopno způsobit ohoření dřevěných trámů a prvků kolem komína. Ta byla kolem výlezového otvoru na půdu. Navíc při dlouhé fázi rozhořívání by vzniklo takové množství dýmu, které by při zahájení prací cca v 10 hodin lidé pohybující se kolem předpokládaného místa iniciace na střeše, museli s největší pravděpodobností zpozorovat nebo ucítit zápach, což se nestalo. Majitel objektu v kamnech topil sezónně, a pokud by byl komín ve špatném technickém stavu, k zahoření by došlo s největší pravděpodobností již při prvním zátopu.
